**AUTORIDADE NACIONAL DE SEGURANÇA RODOVIÁRIA**  
**INSPEÇÃO ÀS CONDIÇÕES DE SEGURANÇA E SINALIZAÇÃO**  
**RODOVIÁRIAS (ISSR)**

**ID21: EN125-10 km 2+500 AO km 2+600 - Crescente**

Distrito de: Faro

Relatório ISSR

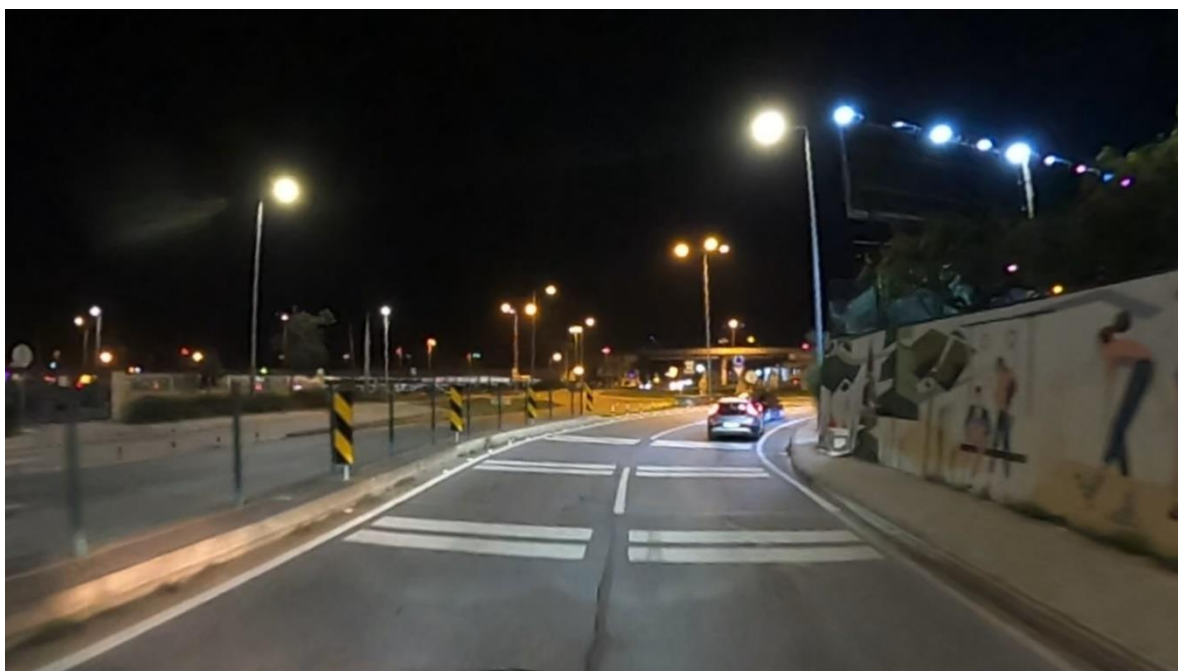
Importa ainda salientar que, ao nível da segurança, este troço tem iluminação pública em bom estado de funcionamento. Existem marcas do tipo M20 (bandas cromáticas), na aproximação à interseção giratória, que contribuem para a acalmia de tráfego, conforme se pode observar na figura seguinte.

Figura 9 – Iluminação pública em funcionamento e bom estado e marcas M20

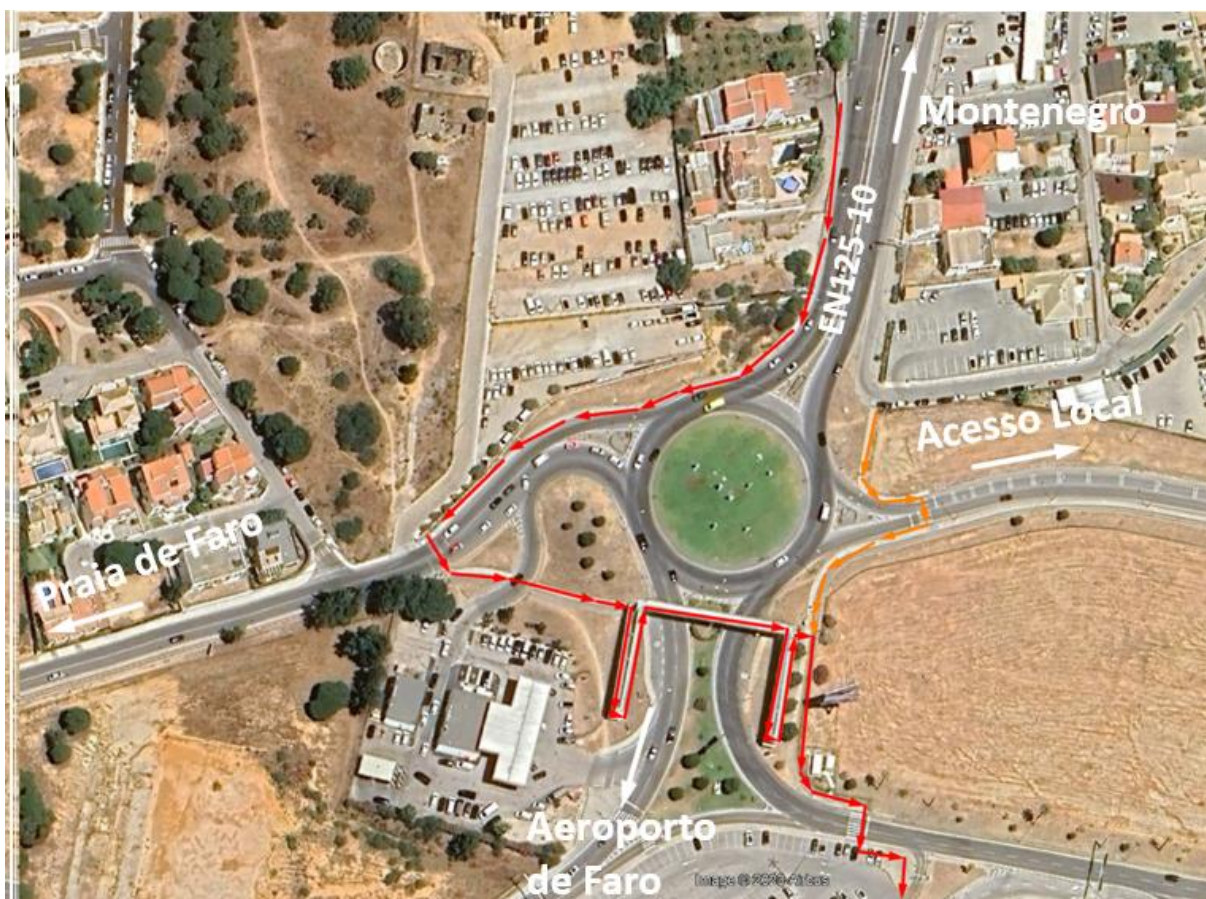
- Existem percursos pedonais (passeios) no local que estabelecem a ligação entre o aeroporto e os estacionamentos e empresas de aluguer de veículos, situados na periferia do aeroporto. No entanto, os percursos são extensos e, além de haver poucas passagens para peões, estão localizadas em zonas que potenciam atravessamentos indevidos. A vedação no separador central aparenta ser uma medida dissuasora deste comportamento.

- Recomenda-se a colocação de guarda-corpos ao longo do passeio para encaminhamento dos utilizadores às passagens para peões.

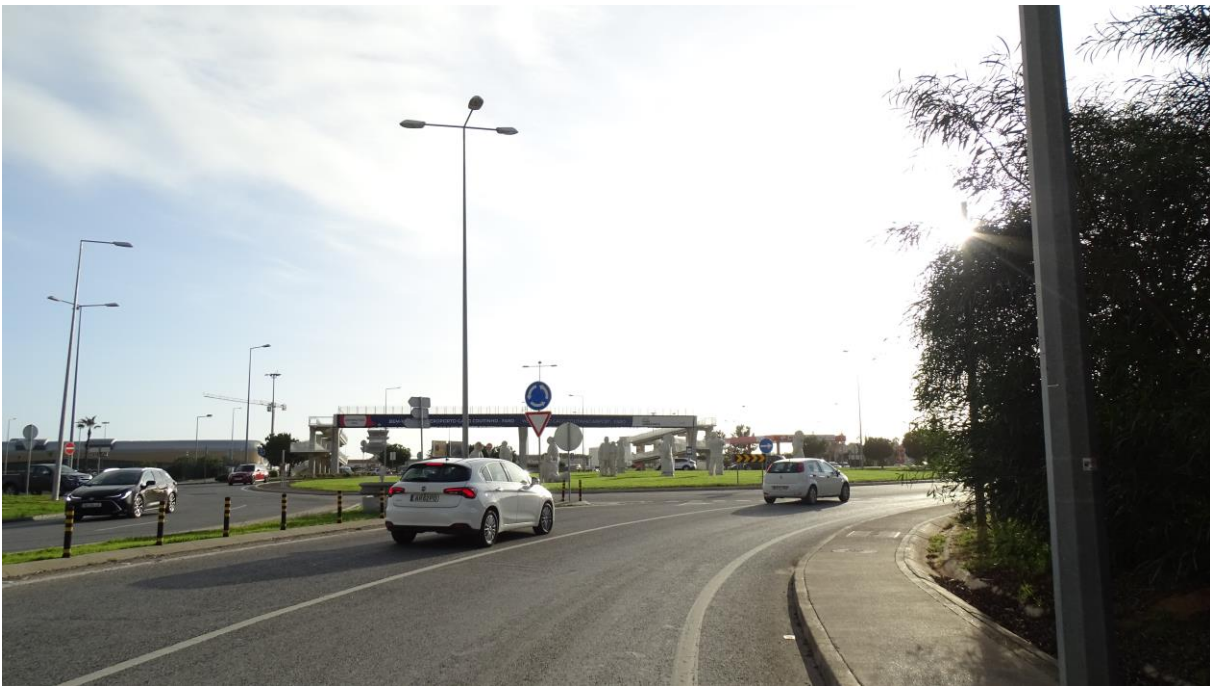
Pavimento em bom estado de conservação geral. Contudo, apresenta algumas patologias superficiais a nível de fissuração que, dada a tipologia dos acidentes (colisões e despistes) com pavimento seco, deverá ser analisado o coeficiente de atrito.

| ID | KM | Aspeto de Segurança (Anexo I) | Problema | Recomendação |
|---|---|---|---|---|
| PSR2 | 2+500<br>ao<br>2+600 | F | Pavimento em bom estado de conservação geral. Contudo, apresenta algumas patologias superficiais a nível de fissuração que, dada a tipologia dos acidentes (colisões e despistes) com pavimento seco, deverá ser analisado o coeficiente de atrito. | Realizar ensaios de medição do coeficiente de atrito e em caso de registos com níveis inadequados, proceder à beneficiação do pavimento. |

Realizar ensaios de medição do coeficiente de atrito e em caso de registos com níveis inadequados, proceder à beneficiação do pavimento.

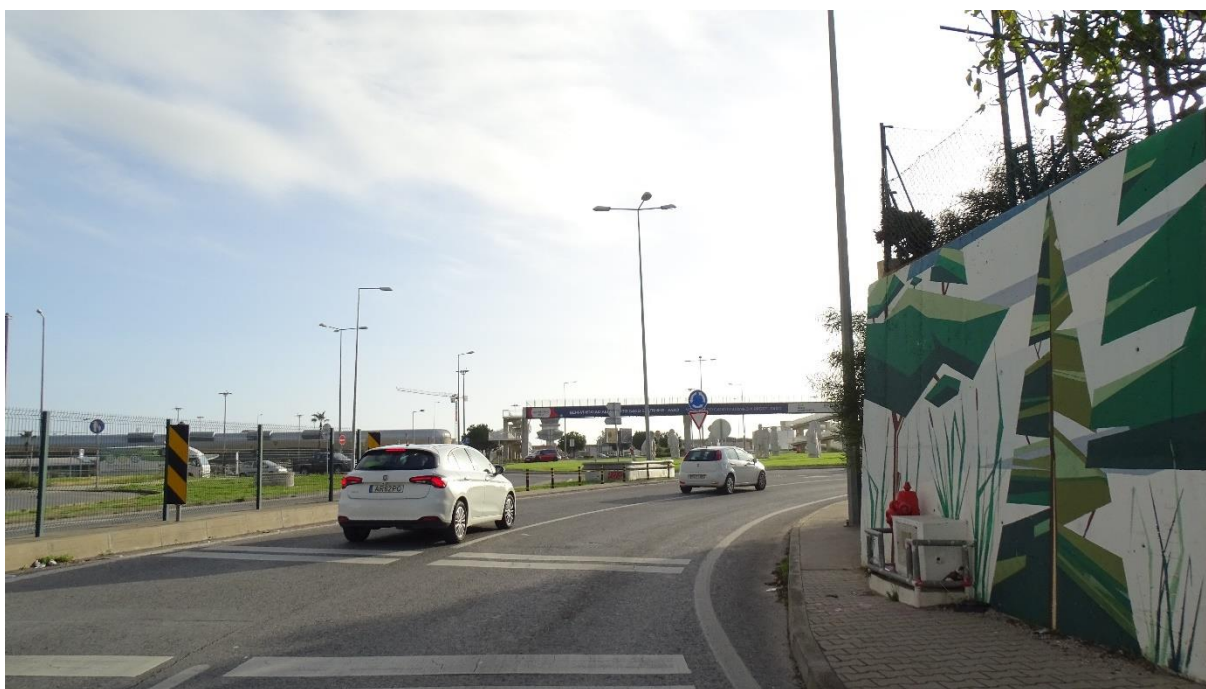
- Largura útil de percurso pedonal, inferior a 0,90m junto a marco de incêndio, em desconformidade com o Decreto-Lei n.º 163/2006, na sua redação atual.

- Aferir largura útil mínima do passeio público e reposicionar obstáculos, marco de incêndio ou alargar o passeio.

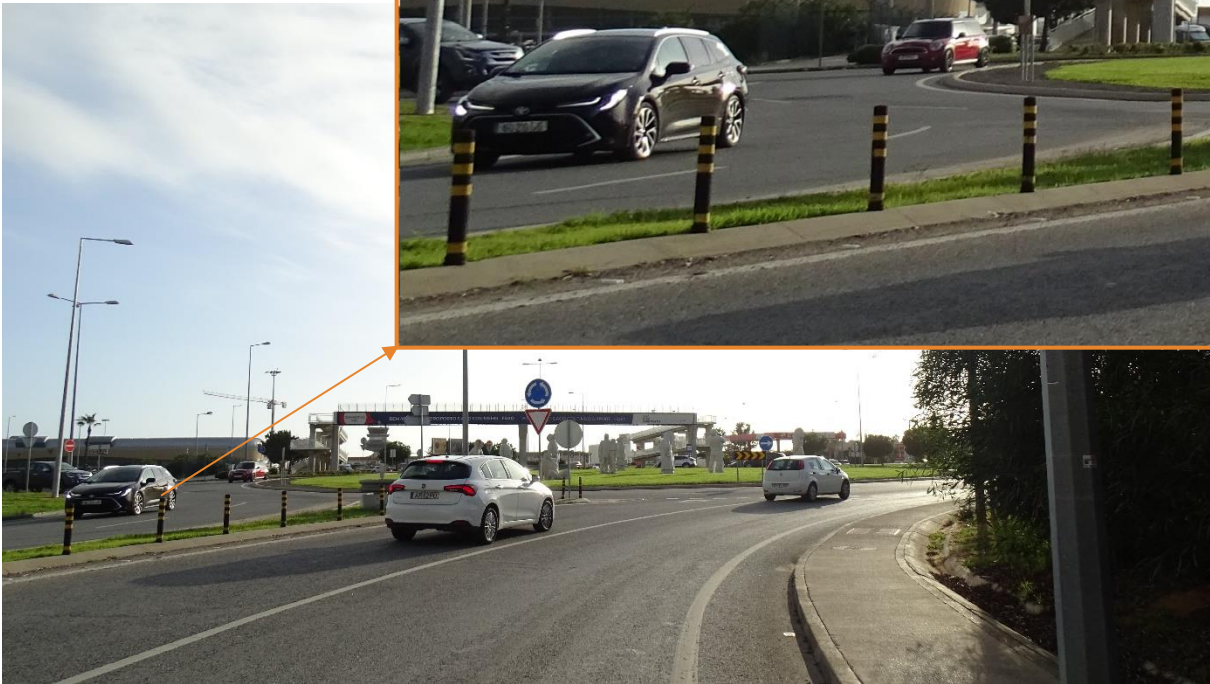
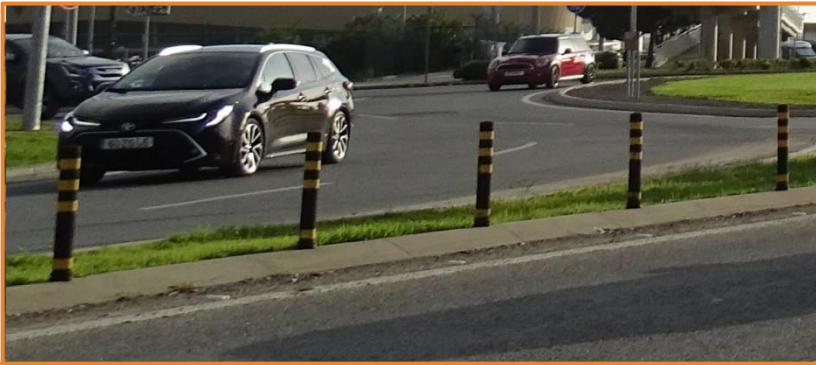
Balizas plásticas cilíndricas retrorrefletoras rebatíveis, para guiamento, no ilhéu direcional de entrada na interseção giratória, em zona de curva (deflexão). As balizas cilíndricas estão envelhecidas, sem retrorreflexão e, em alguns pontos, inexistentes, potenciando o risco de despiste.

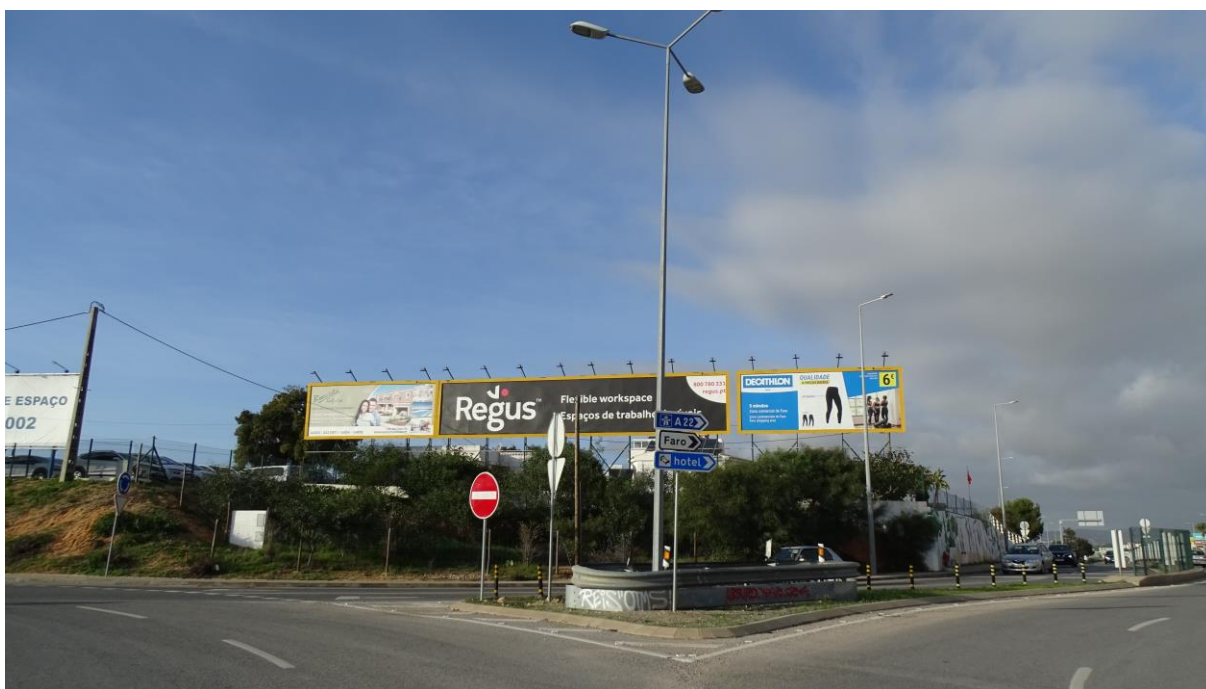
- Presença de obstáculos rígidos (colunas de iluminação) em ilhéus direcionais, potencialmente perigosos, na zona de trajetória de despiste. Em torno dos ilhéus direcionais existe uma barreira de segurança com DPM sem comprimento útil suficiente que garanta a largura de deflexão e o cumprimento dos critérios de aplicação das zonas de curvatura (ângulos a 90°).

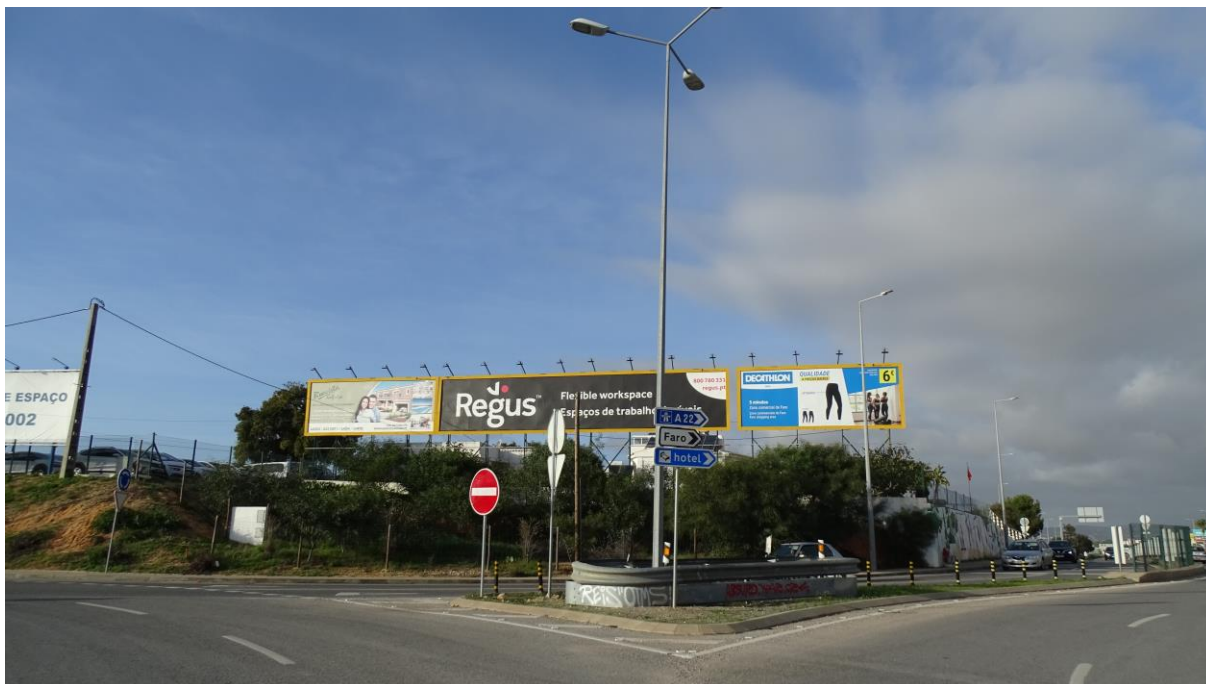
- Presença de publicidade que descarateriza o ambiente rodoviário, promovendo o ruído visual e retirando leitura à sinalização, potenciando o risco de colisões por hesitações/ distrações na navegação.

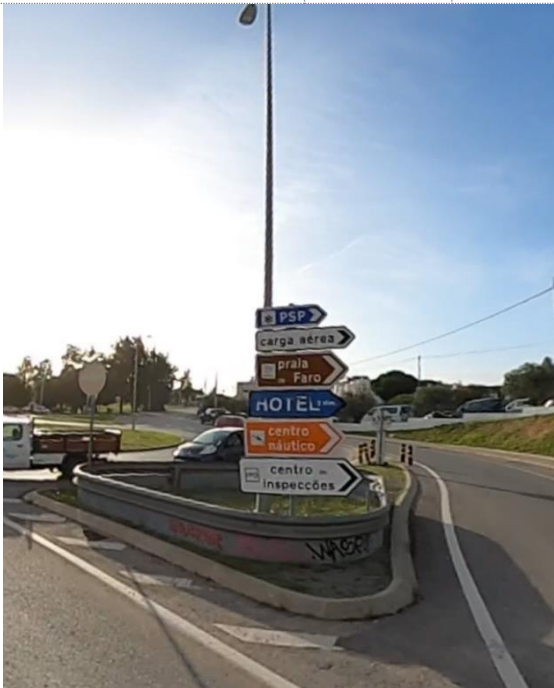
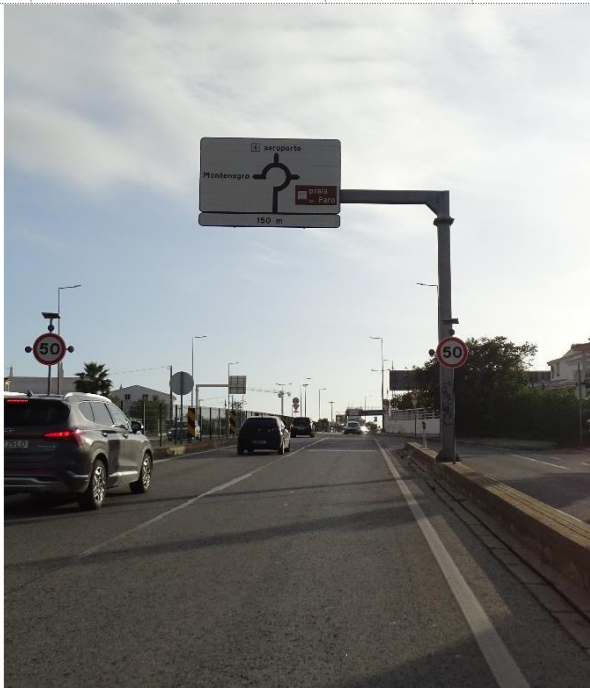
Sinalização vertical de código de orientação em desconformidade com o RST. A disposição das setas direcionais (J2), nos vários ramos das rotundas, que contêm as inscrições de vários destinos estão em desacordo com a legislação em vigor. A dimensão das letras no PAG (I2b) é inadequada, dificultando a sua leitura.

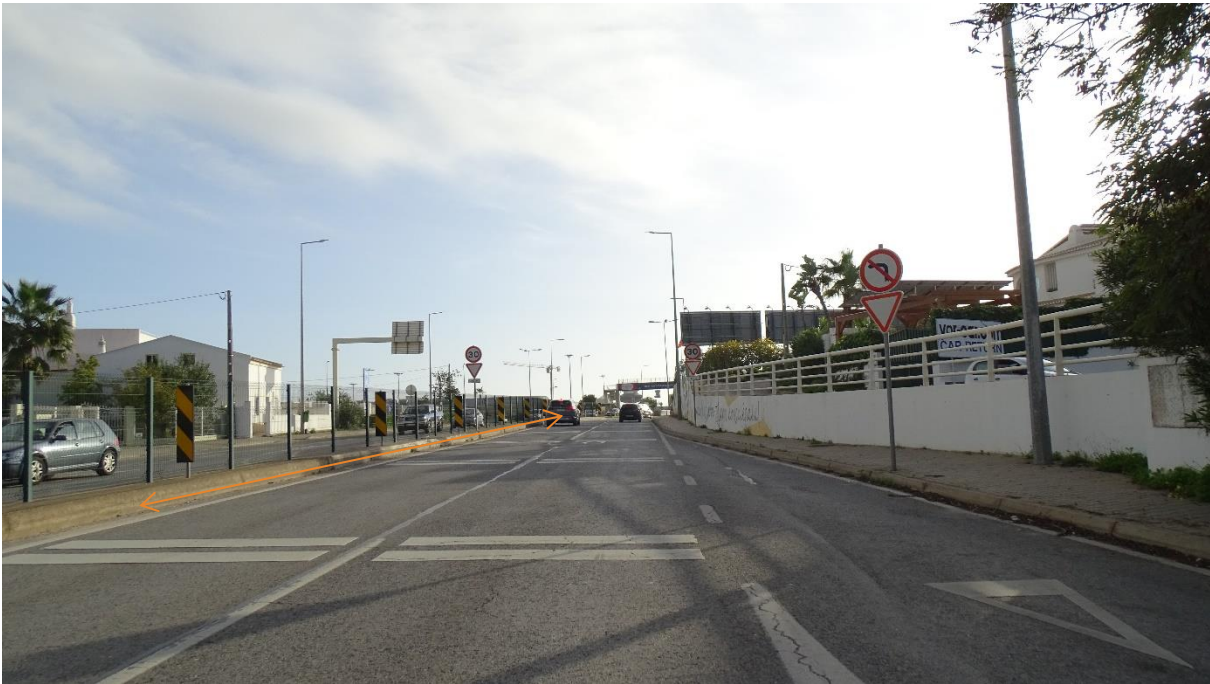
- Balizas de posição 07, ao longo do separador central em desconformidade com o RST.

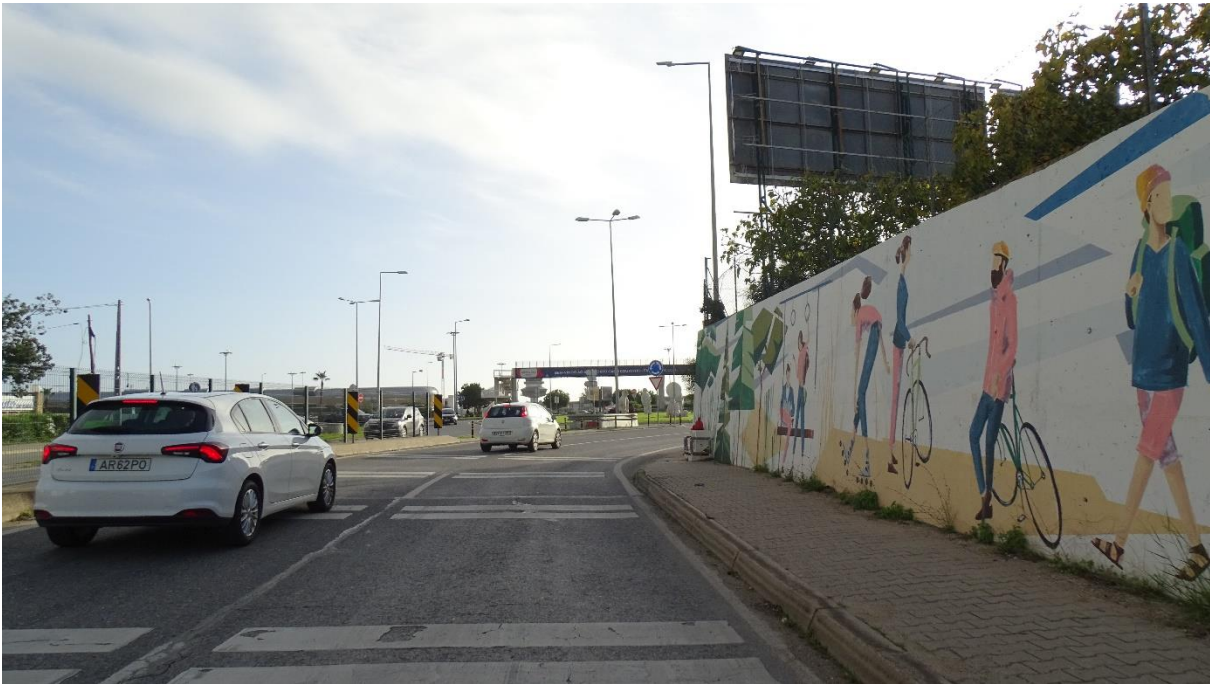
Marcas do tipo M20 (bandas cromáticas) em curva, que potenciam o risco de despiste, sobretudo a veículos de duas rodas.

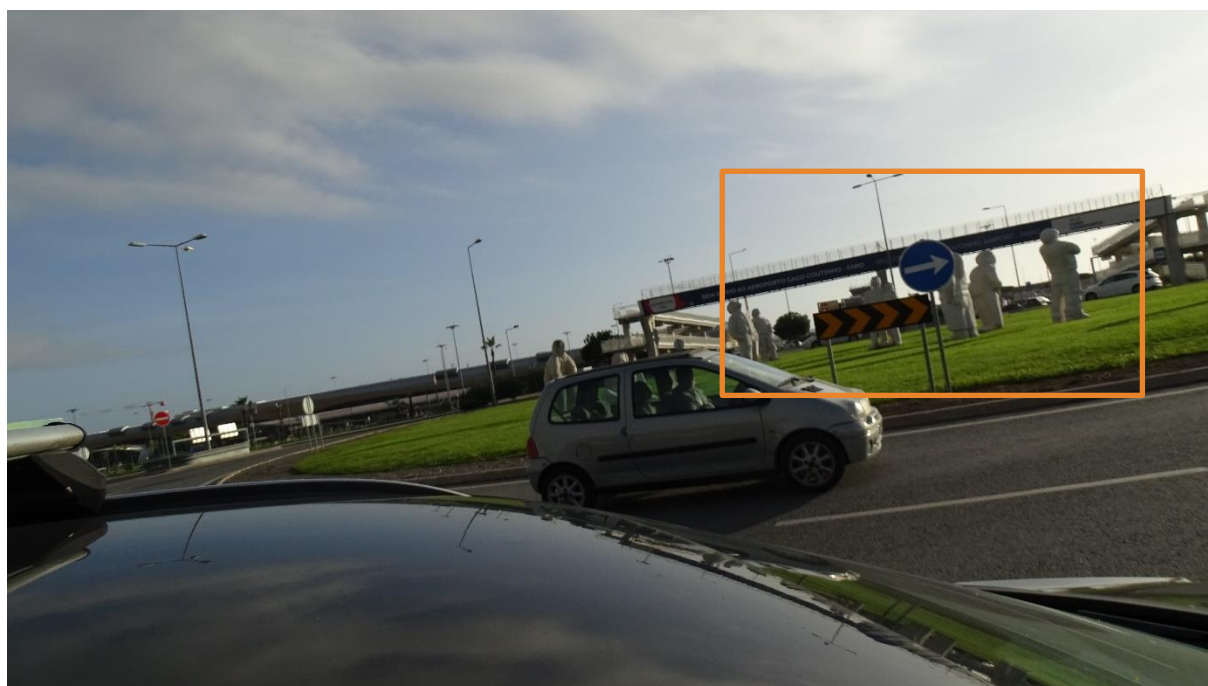
- Ausência de baia direcional múltipla O6b na entrada da rotunda.

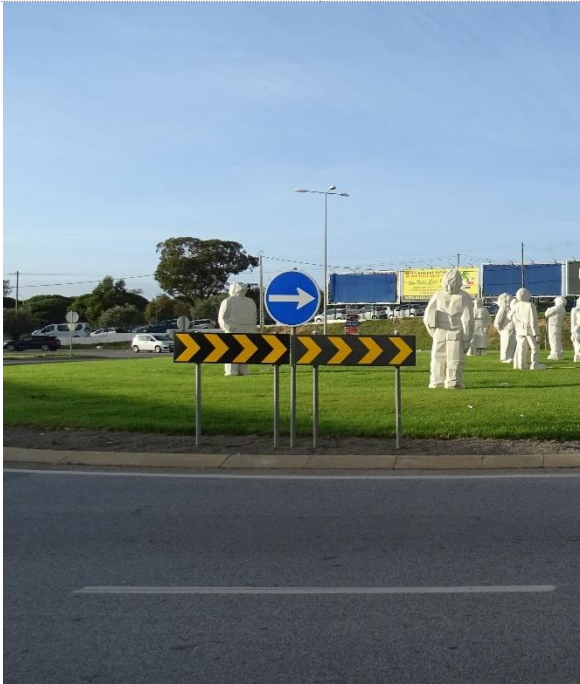
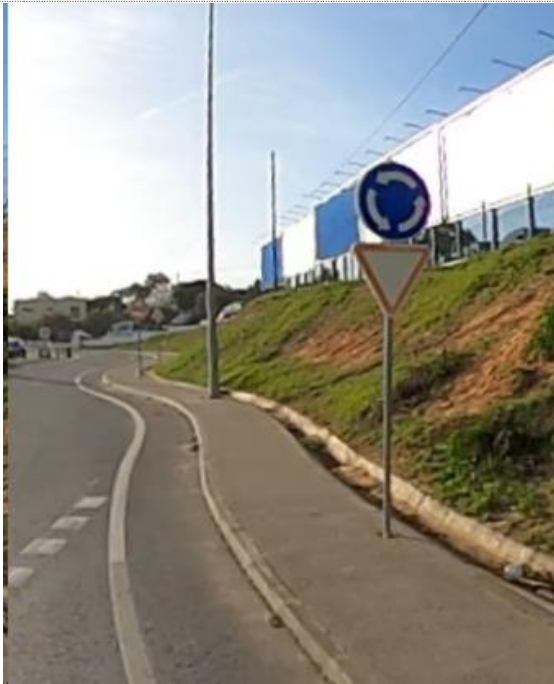
- Sinalização vertical de código em mau estado de conservação geral, sem coloração/retroreflexão. Alguns sinais verticais foram substituídos existindo disparidade entre critérios de retroreflexão.
- Orientação de alguns sinais inadequada face à faixa de rodagem.
- Sinais verticais de código com referência tipo D1a colocados na placa central da rotunda em desconformidade com os critérios de aplicação.

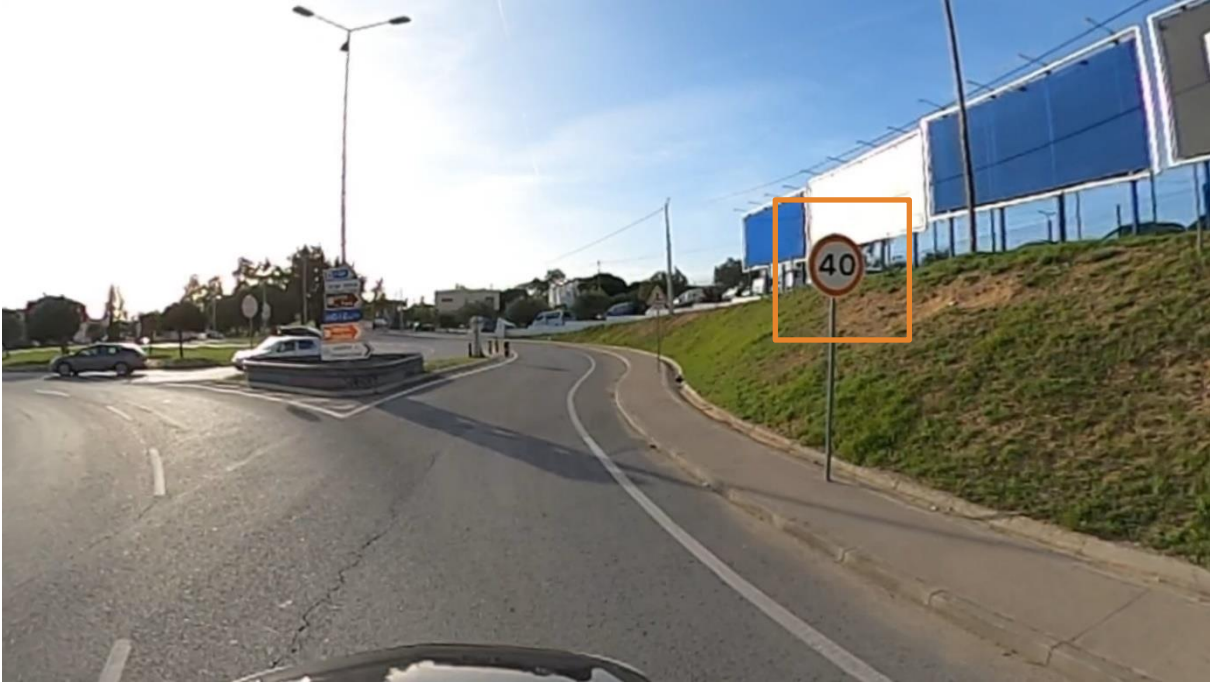
Sinal vertical de código com referência tipo C13 (40 km/h) implantado na rotunda, mas referente aos ramos de saída. Esta tipologia de sinalização não deve ser implantada no anel de circulação da rotunda.
