**AUTORIDADE NACIONAL DE SEGURANÇA RODOVIÁRIA**  
**INSPEÇÃO ÀS CONDIÇÕES DE SEGURANÇA E SINALIZAÇÃO**  
**RODOVIÁRIAS (ISSR)**

**ID21: EN125-10 km 2+500 AO km 2+600 - Crescente**

Distrito de: Faro

Relatório ISSR

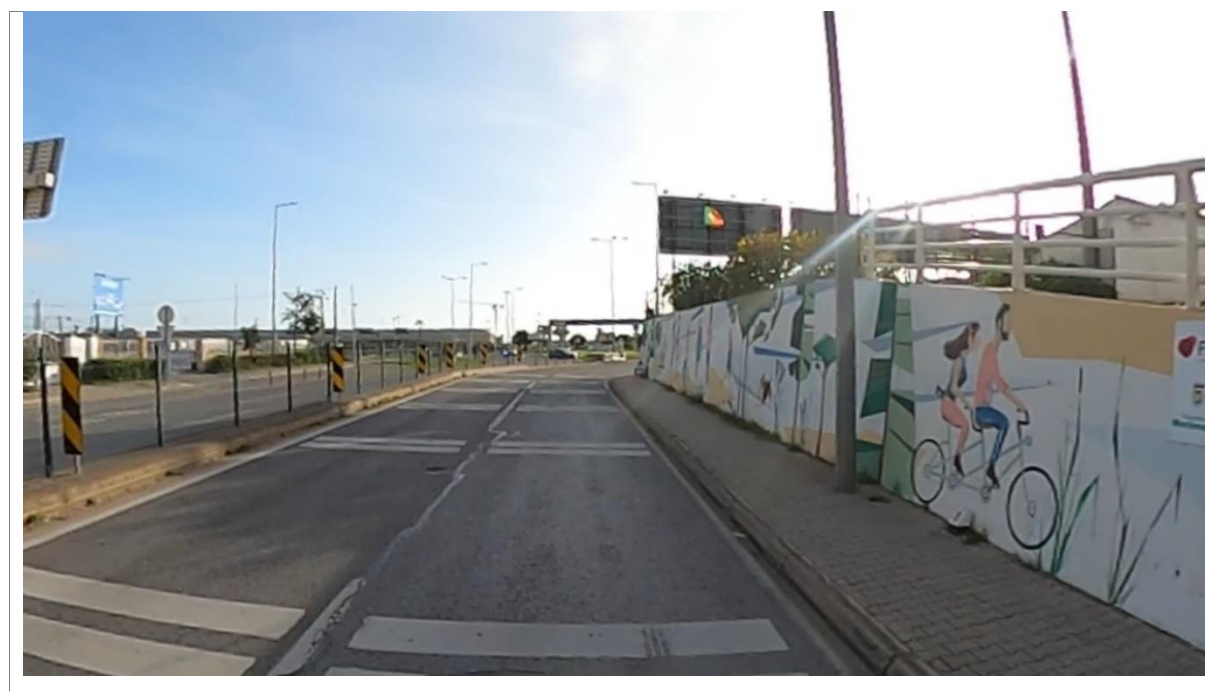
Figura 4 – Vista ao km 2+500 para o troço em estudo

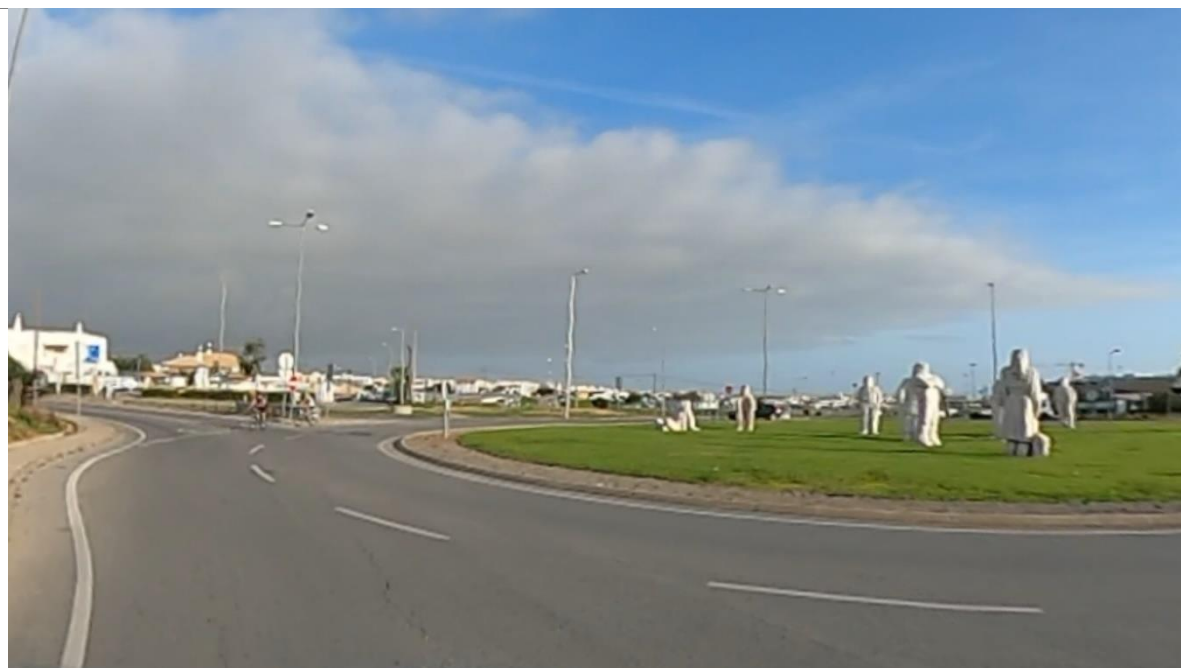
Figura 5 – Vista ao km 2+600 para o troço em estudo

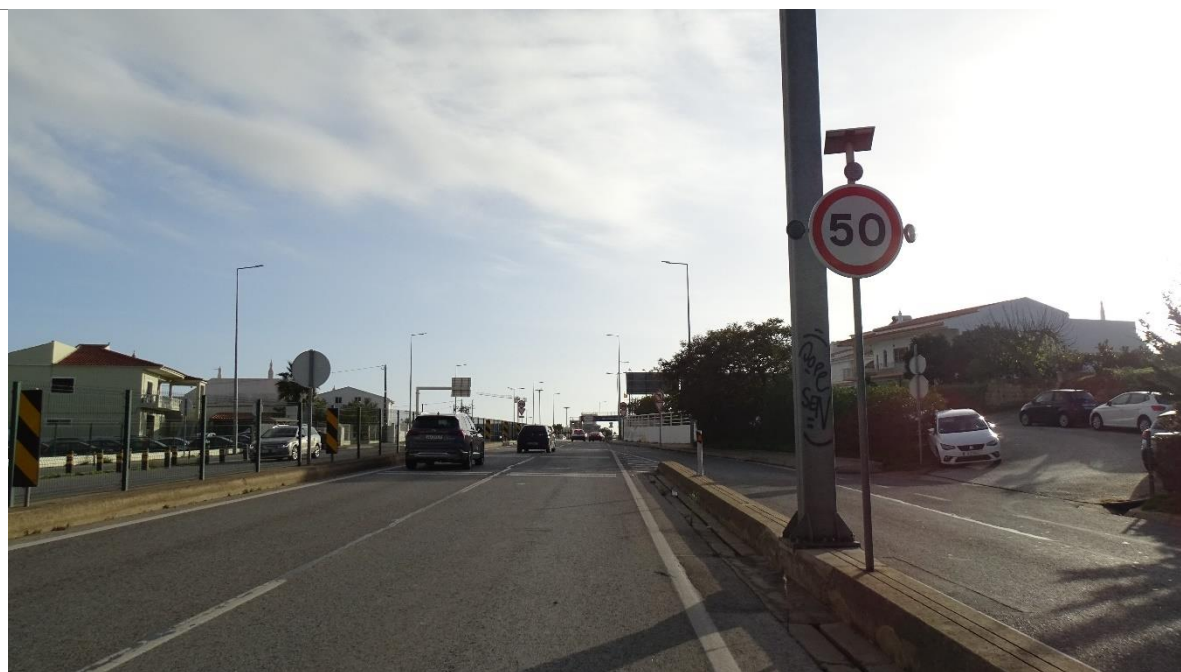
A montante do troço em análise, a velocidade de circulação na EN125-10 é de 70 km/h ao km 2+410. No sentido crescente, existe sinalização vertical de código, referência tipo C13, com limite de velocidade de 50Km/h (ver Figura 6).

Figura 6 – Limite de velocidade de 50 km/h ao km 2+410

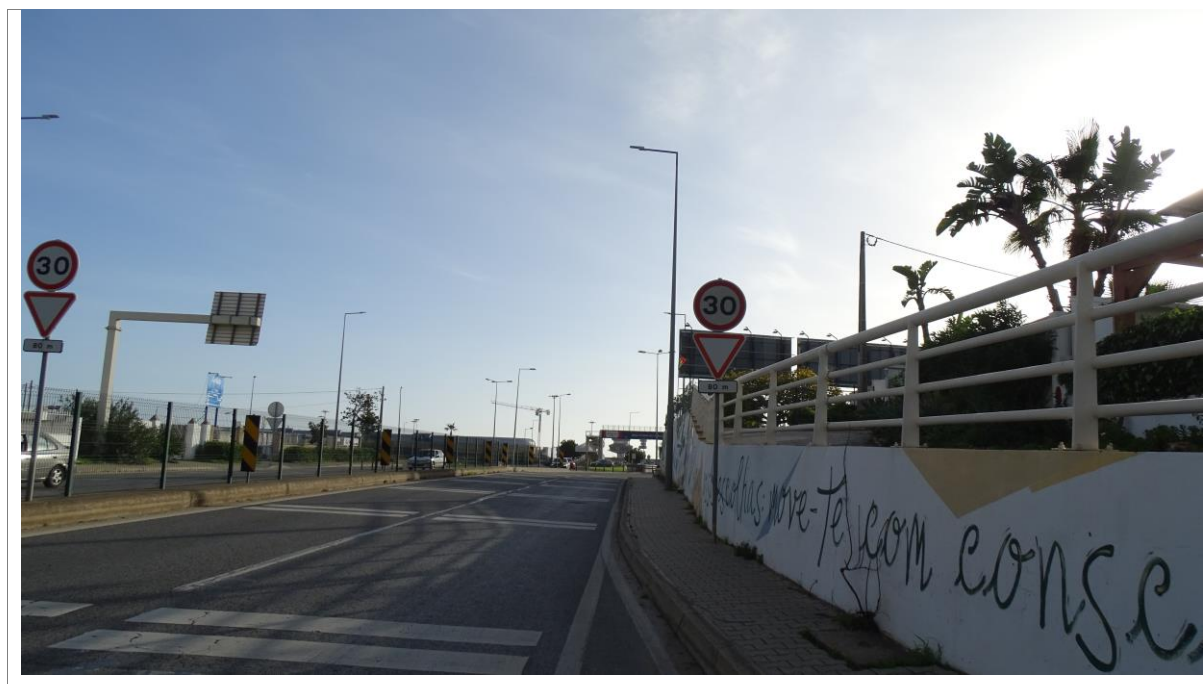
Na entrada da interseção giratória, a velocidade reduz para 30 km/h, no troço entre o Km 2+500 e o Km 2+600, conforme apresentado na figura seguinte.

Figura 7 – Limite de velocidade de 30 km/h ao km 2+485

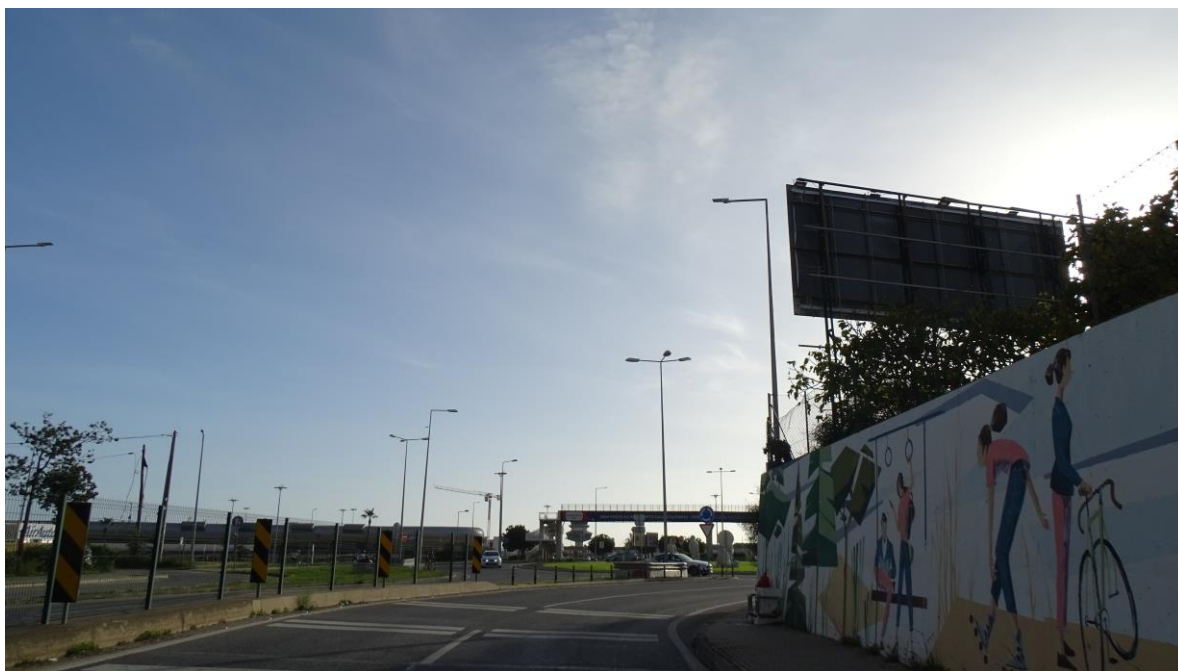
Por outro lado, o Perfil Transversal Tipo (PTT) da infraestrutura é constituído por 2x2 vias (Figura 8), com separador central vedado, para dissuadir o atravessamento de peões. Existem passeios a ladear a via, conforme se pode observar na figura seguinte. A própria interseção giratória tem duas vias de circulação, em conformidade com o número de vias nas entradas e saídas.

Figura 8 – Vista para o perfil transversal tipo
